# Autós képek - Képek javításokról!

Igyekeztünk minden érdekes hibáról egy egy képet készíteni és egy kis kommentárral fűszerezni. Remélem tetszeni fog az összeállítás!

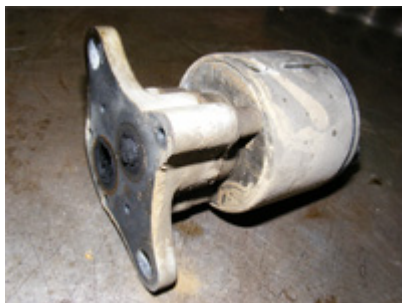
## EGR Szelep

A képen egy elkoszolódott megszorult EGR szelep látható. A szelepet meg kell tisztítani és meg kell járatni, hogy megfelelően működjön!

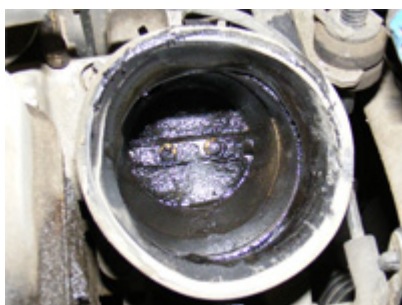
## Fojtószelep ház

A túlzott olajfogyasztású (kopott vagy konstrukció hibás) motoroknak jellemző betegsége, hogy elkoszolódik a fojtószelep. Főleg elektromos fojtószelep vezérlésű motoroknál okoz meghibásodást! Természetesen a mechanikus vezérlésnél sem előnyös a túlzottan szennyezett fojtószelep.

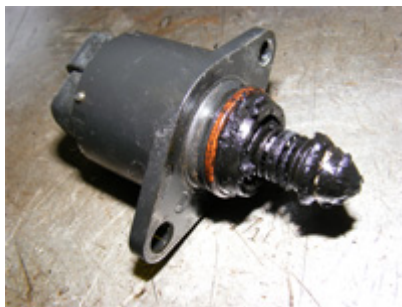
## Alapjárat motor - IAC

Egyenlőtlen alpjáratot benzines gépkocsiknál (Opel) ez az alkatrész szokott okozni. Az alkatrész megtisztítása, és beállítása után a hiba meg szokott szűnni.

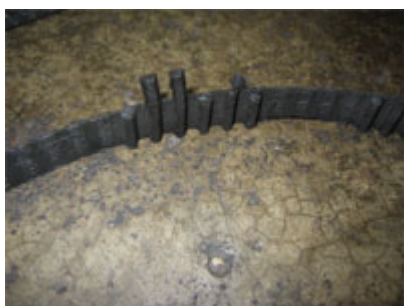
## Vezérműszíj szakadás

Ha nem cseréljük időben a gépkocsin a vezérmű garnitúrát, akkor így járhatunk. Sajnos ebben a sajnálatos esetben nem csak egy vezérműszíjat kell vennünk, hanem az esetek többségében egy hengerfej felújító készletet is.

Érdemes időben cserélni a vezérmű garnitúrát!

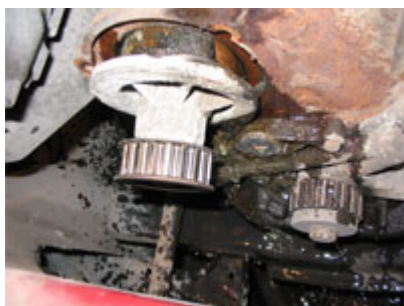
## Vízpumpa folyás

A vízpumpa idővel elkopik és folyni kezd. A vízpumpák élettartamát jó minőségű fagyálló folyadék használatával tudjuk megnövelni!

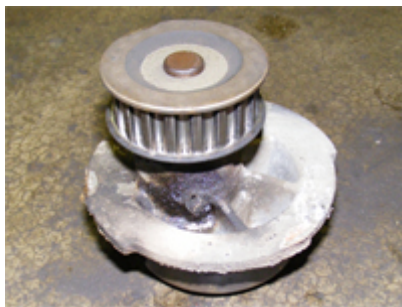
## Vízpumpán látható szivárgás

A vízpumpa közepén található egy furat, ahol távozni tud a hűtővíz abban az esetben, ha a tömbszelence átereszt. A furaton jól látható ahogy lecsapódik a fagyálló. Ha ilyet tapasztalunk, akkor az alkatrészt cserélni kell!

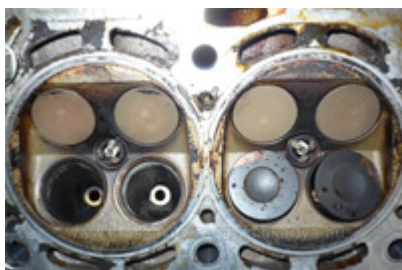
## Szelepfészek és szelepek

A szelepek a kompresszió térben foglalnak helyet. A képen bal oldalt két kiszerelt szelep fészke látszik, illetve a jobb oldalon két elhajlott beragadt szelep. A szelep nyitva volt, mikor a dugattyú felért a felső holtpontra, ezért elhajlott.

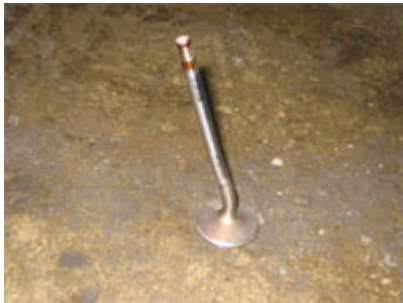
## Szelep

A szelep elhajlását általában a vezérmű szakadása okozza. Mivel a vezérműtengely megáll ezért a szelep nyitva marad és a felfele mozgó dugattyú elhajtja.

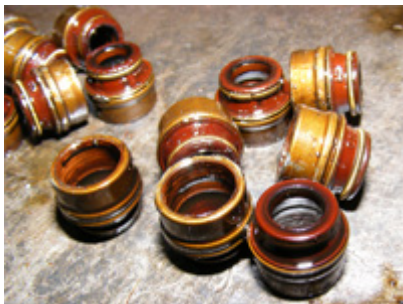
## Szelepszár szimering

Ezen alkatrészek kopása okozza azt, hogy gázadáskor kékes füstöt bocsájt ki az autó. Természetesen a kék füstnek lehet más oka is!

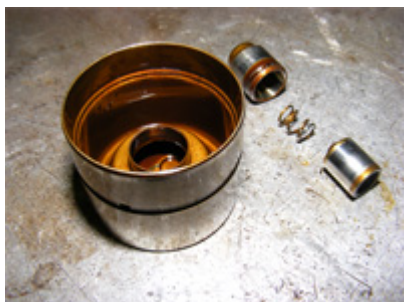
## Hidrotőke (Opel 16V)

A képen egy 16 szelepes motor hidrotőkéje látszik szétszerelve. Hengerfej javításkor a tőkét ki kell pucolni!

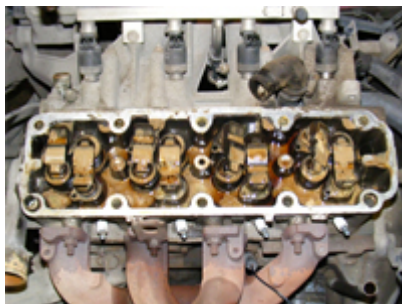
## Víz és az olaj összefolyt (8V) - hengerfejtömítés hiba

Ha átszakad a hengerfej tömítés ott ahol a víztér és az olajtér közel van egymáshoz, akkor a víz belekerül az olajba. Az vizes olaj elveszti kenőhatását ezért nem tudja megfelelően kenni az alkatrészeket. A vizes olajnak világosbarna színe van! Ha levesszük az olaj beöntő sapkát, akkor annak felületén is jól látható!

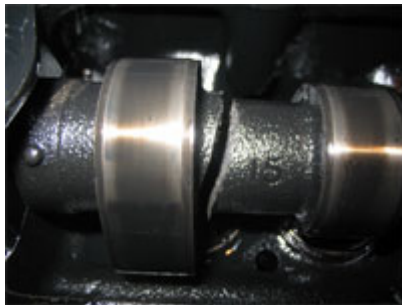
## Vezérműtengely törés

A vezérmű tengely törés az egyik legkellemetlenebb hibák közé sorolható, ami előfordulhat egy autóval, mivel az esetek többségében egy kisebb motorgenerállal jár a javítása. A műszaki vizsgán is követelmény az indítható motor!:)

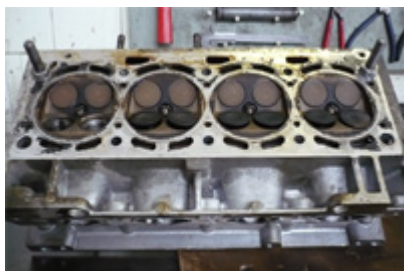
## Elgörbült szelepek a hengerfejen

Ha elszakad a vezérmű szíj, akkor a dugattyú a legtöbb esetben elhajtja a szelepeket. A javítás igen költséges, mivel le kell venni a hengerfejet és ki kell cserélni a legtöbb alkatrészt. A képen az elhajlott szelepek jól láthatók!

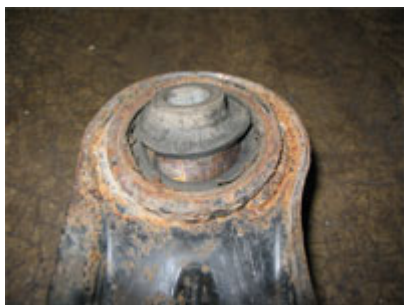
## Lengőkar szilent

A képen egy első trapéz hátsó lengőkar szilent látható, amit az idő vasfoga már jócskán megrágott. Sajnos ez a kor velejárója, cserélni kell!

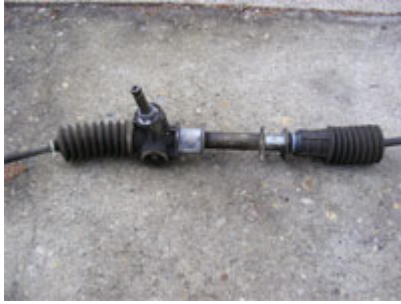
## Kormánymű

A képen egy megszorult kormánymű látható. A kormányművek hibája általában az, hogy kikopnak és lógni kezdenek. A lógás miatt kopogó hangot hallatnak.

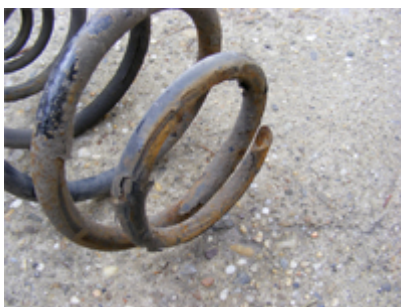
## Hátsó rugótörés

Szerelőknek nem lepődnek meg ezen a képen. A régebbi Opel-ok és Daewoo-k mindennapos hibája a rugótörés. Rutinos vizsgáló már sétál is hátra és nézi a rugók állapotát ezen típusoknál (Corsa, Astra, Nexia és társai). Tény hogy nem hosszú távra tervezték.

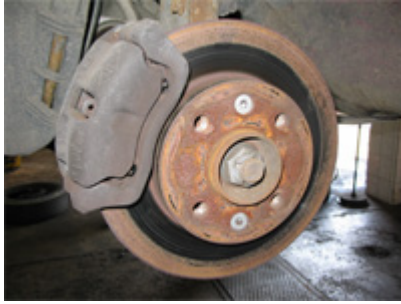
## Féktárcsa

A féktárcsa szélén jól látható a "vakrozda" ami gátolja a fékpofa megfelelő felfekvését, ezáltal fékeink egyenlőtlenül és kevésbé fognak majd. Egy bizonyos mértékig a tárcsa esztergapadon szabályozható, de manapság a tárcsák cseréjével lehet a legszakszerűbben orvosolni a problémát. Új tárcsához új betéteket kell használni!

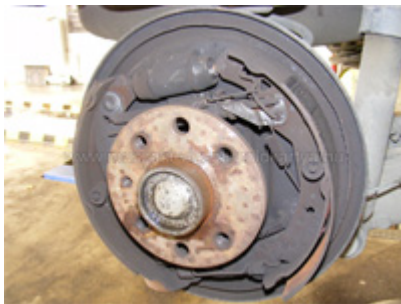
## Fékpofa leválva

A képen egy túlzottan elkopott hátsó fék látható! A jobb oldali fékpofa (ferodol) bevonata le van válva és ez életveszélyes! Egy nagyobb fékezésnél leszakadhat és a kerék leblokkol. Gondolom nem kel leírnom ezután mi következik. Egy jó nagy bukta. Ellenőriztessük fékeinket, hogy ne sodorjuk magunkat és másokat életveszélybe!

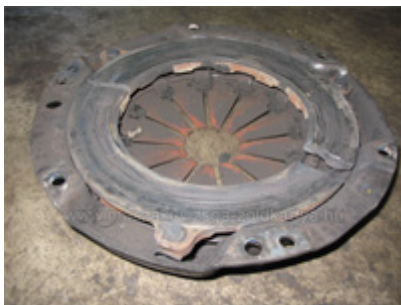
## Kuplungszerkezet

Ha már csúszik a kuplungunk és nem cseréltessük ki, hanem tovább tapossuk a gázt addig még az autó nem mozdul, akkor ha szerencsénk van

nem kell váltót is cserélnünk a szétrepülő szerkezet darabok miatt. A képen egy hanyag tulajdonos szétört kuplungszerkezete látszik.

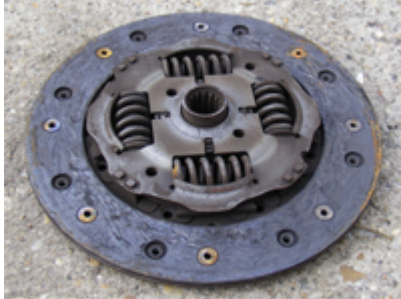
## Kuplungtárcsa

A képen egy szegecsig elkopott kuplungtárcsa látszik. Némely esetben még a rugókat tartó ház is elreped!

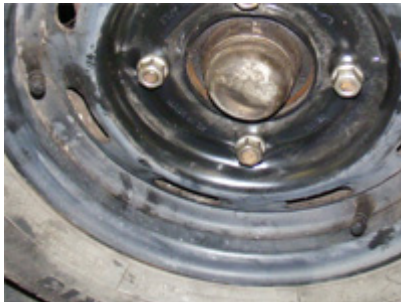
## Miért van két szelep a felniben?

A képre kattintva nagyítva nézzük meg a képet! Keressünk egy kis furcsaságot! A felnibe számomra ismeretlen okból két szelep van szerelve! Mindkét szelepen keresztül lehet keréknnyomást mérni! Csak arra tudok gondolni, hogy volt még egy luk a felniben és ezzel a megoldással lett "betömve". Vagy biztonsági megoldás?..))
