# Az üzemanyag szivattyú

**Az üzemanyag rendszer kétségkívül legjobban igénybevett, legsérülékenyebb, legtöbb problémát okozó eleme az üzemanyag szivattyú.**

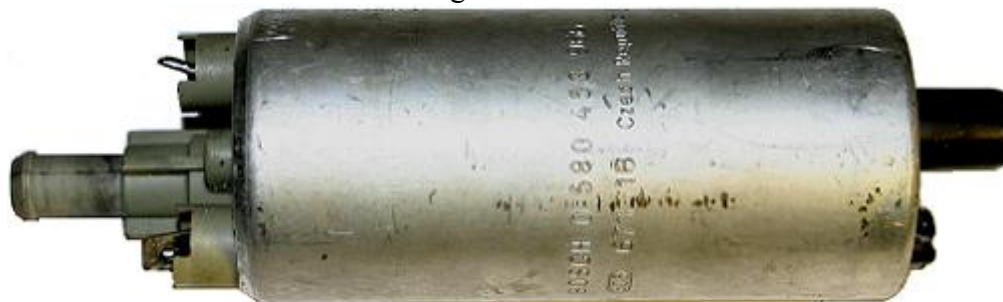
Az üzemanyag szivattyú villamos bekötésének egyik megvalósítása. (Értékelnünk kell a szivattyú gyártójának dicséretes buzgalmát a fordított bekötés elkerülésére: a polaritás feltűnő megjelölésén kívül még piros-kék műanyag gyűrű is segíti az eligazodást.)

Biztonsági okokból ha -a gyújtás levétele nélkül- a motor megáll, az ECU megszünteti a szivattyú tápellátását (vékony késsel jelzett kábel). Álló motornál, a gyújtáskulcs elfordítása után rövid időre (1-2 mp) az ECU általában működteti a szivattyút, de ha a motor nem indult be, megállítja azt.

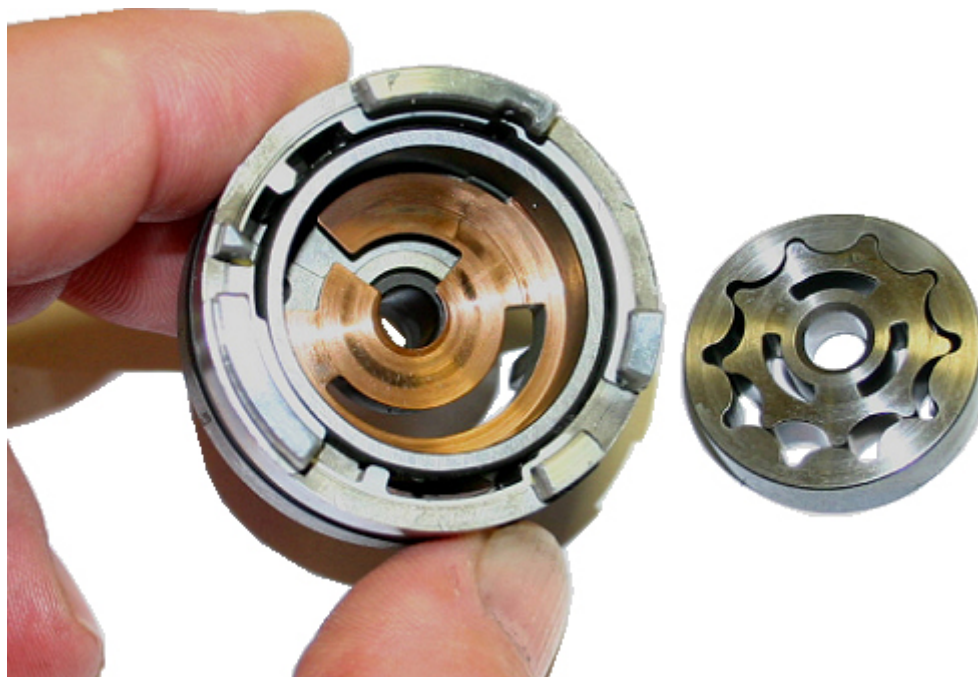
Ugyancsak fogaskerekes szivattyú a Pierburg egy korábbi, a VAG csoport számára készített egyik típusa. A szivattyúelemet pirossal jelöltük.

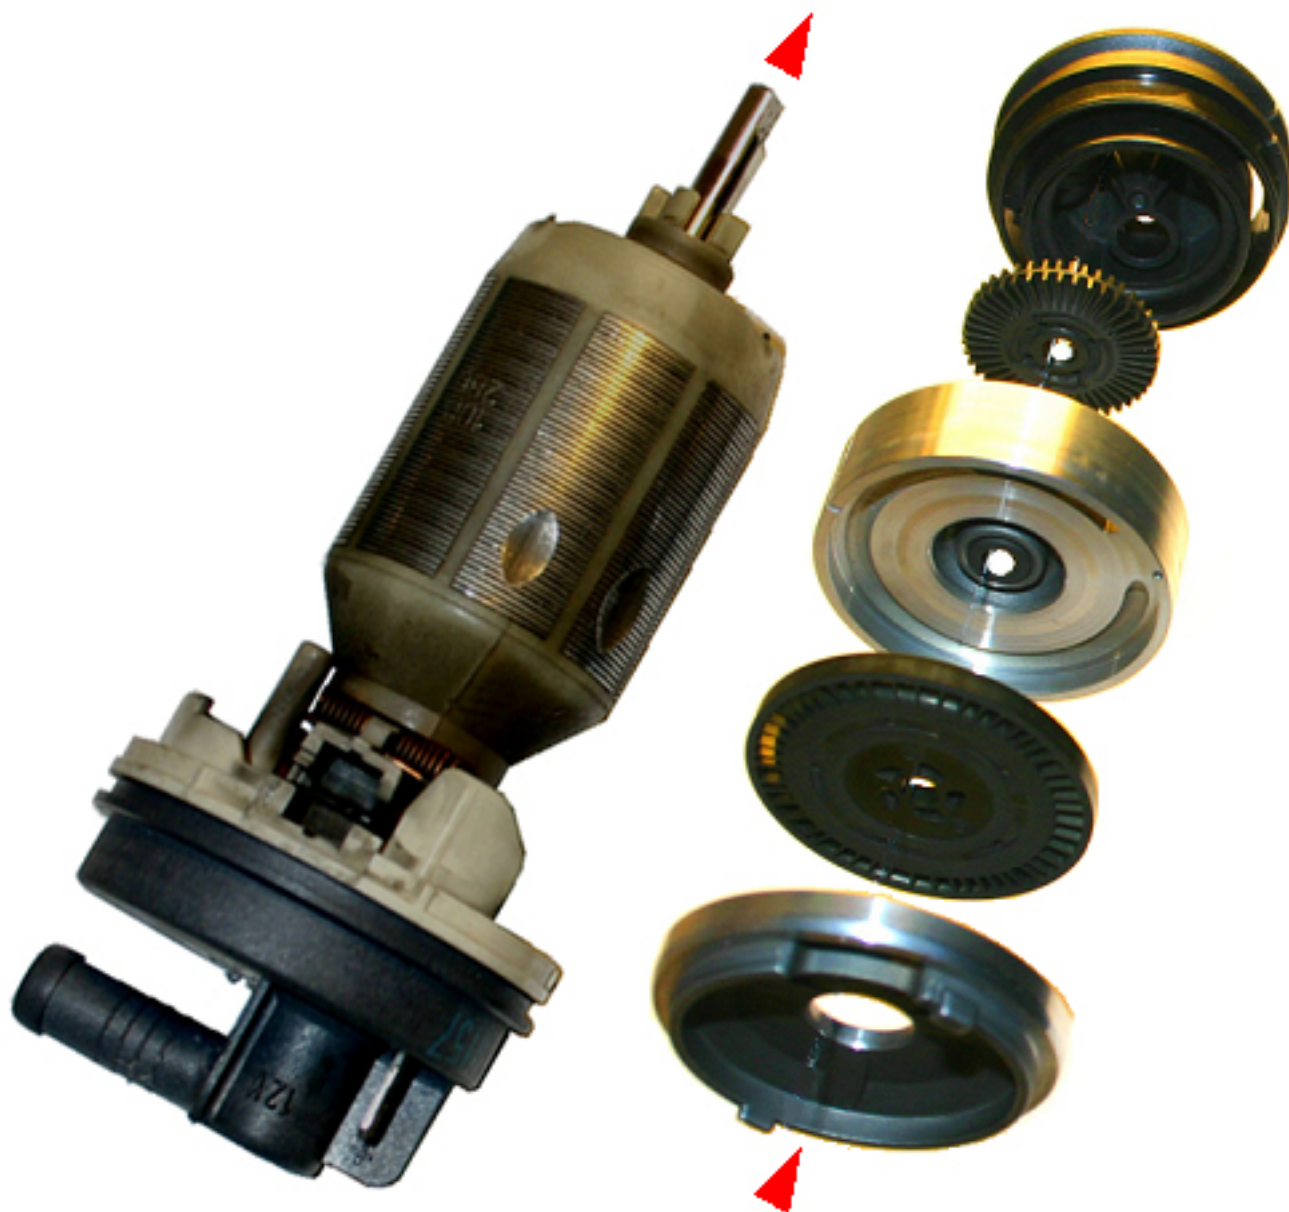
A fogaskerekek oldallapjai itt egy vékony bronzból kialakított lemezzel találkoznak, ami kopásra méginkább hajlamos. A kopásnyomok a fotón is jól megfigyelhetők. A szivattyú minden más eleme megfelelő állapotú, de a jelzett -látszólag jelentéktelen- kopás miatt a szivattyú szállítási teljesítménye annyira leromlott, hogy a motor jelentősebb terhelésekor a tápnyomás lecsökkent.
